# ALCUNE LINEE GUIDA D'INTERVENTO

Il territorio del Gal Alto Bellunese presenta ancora numerosi manufatti di architettura “minore” legati alla storia, alla cultura e all'architettura locale.

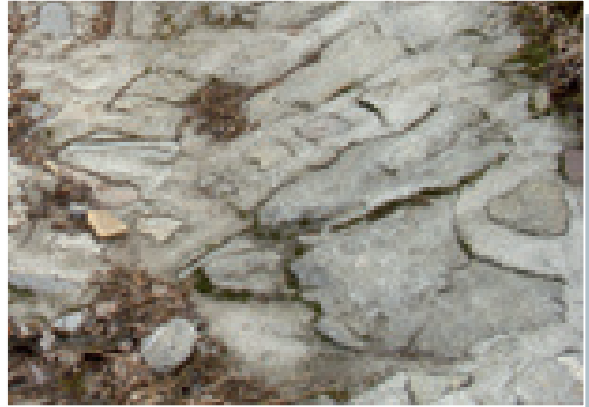
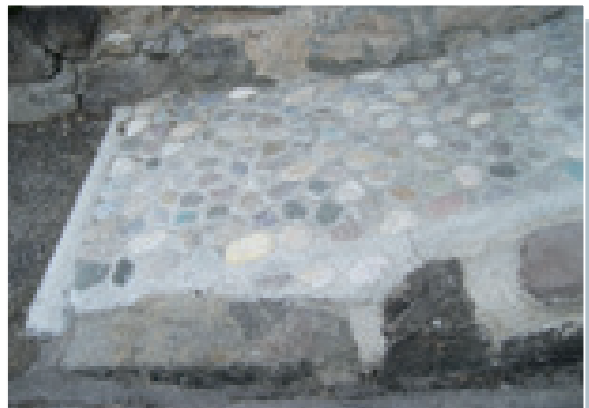
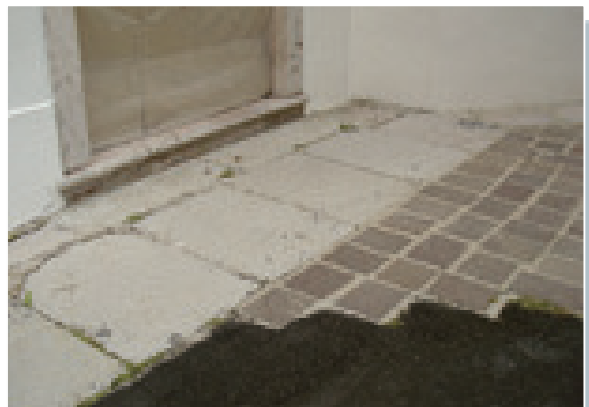
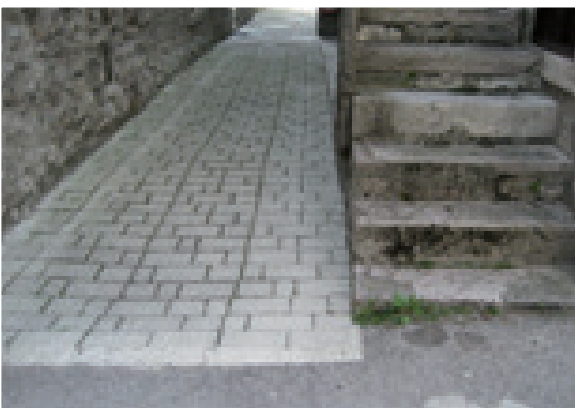
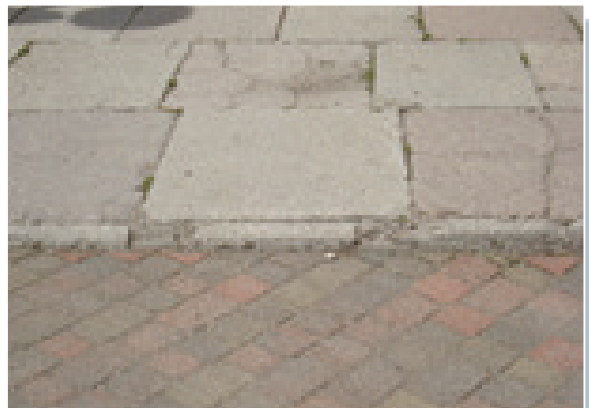
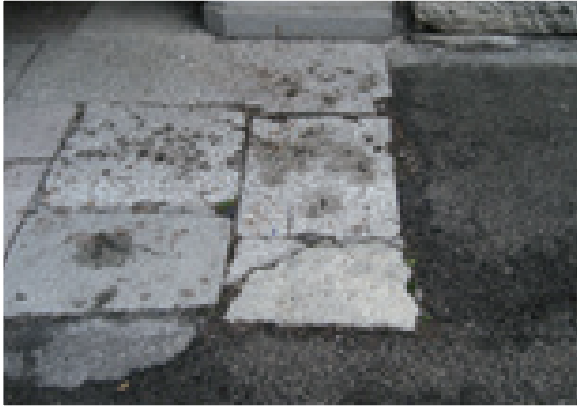
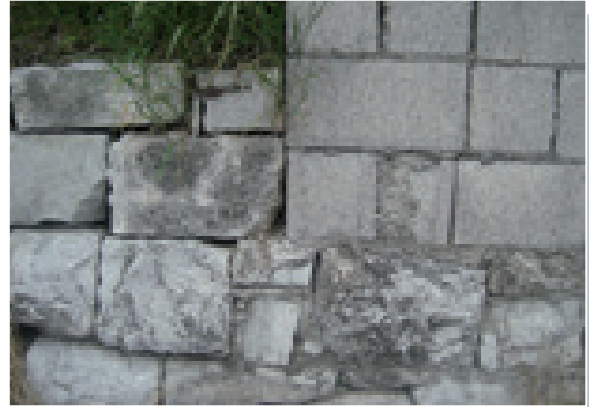
I percorsi storici, per la loro ridotta sezione, sono stati in alcuni casi allargati attraverso la demolizione dei vecchi muri di sottoscarpa e controripa.

Le pavimentazioni originarie sono state compromesse da interventi superficiali, o sostituite con materiali estranei alla cultura e al contesto, se non addirittura coperte da asfalto o cemento.

Nel caso, ad esempio, d'interventi su percorsi con valenza storica, si cercherà di mantenere l'antico sedime, recuperare i muri a secco che li delimitano o le strutture di controripa e sottoscarpa, utilizzando, dove possibile, materiale recuperato in loco.

pavimentazioni storiche, si attueranno inizialmente la rimozione della vegetazione infestante, nonché dei depositi incoerenti, e il lievo degli elementi deteriorati, se non recuperabili.

Le eventuali integrazioni saranno eseguite con elementi simili per compatibilità materica, cromatica e di finitura superficiale all'esistente, ma distinguibili, allo scopo di esaltare la pavimentazione antica e non cadere nella falsificazione storica, in linea cioè con le attuali discipline del restauro.

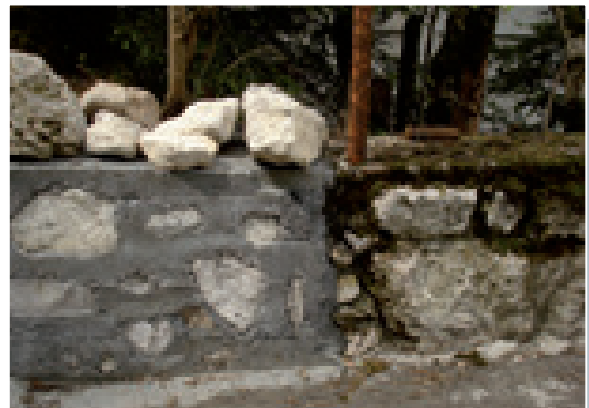
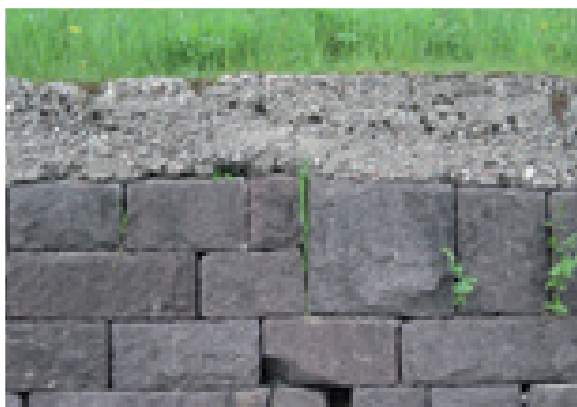
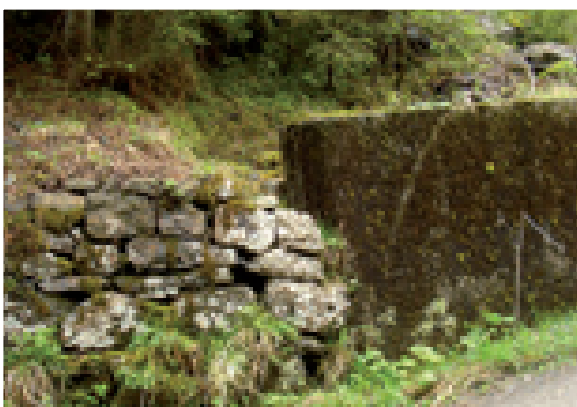
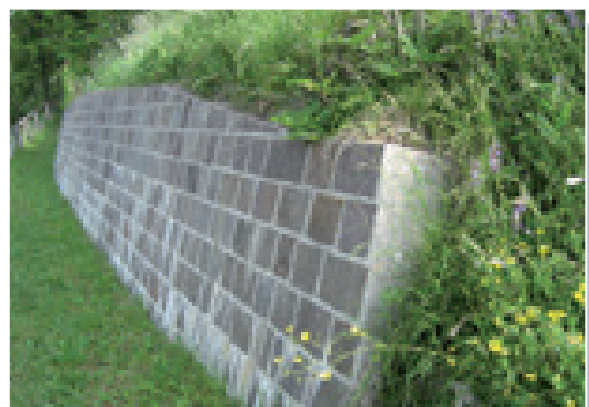
Le murature in pietrame a vista, quando non totalmente demolite, sono state sostituite con nuove in cemento, rivestite con intonaco, affiancate o coronate da paramenti realizzati con elementi non compatibili per tessitura e cromia.

Le antiche copertine in pietra sono state a volte rimosse o sostituite con uno strato di malta.

Qualora le condizioni statiche rendano necessari l'esecuzione di sottomurazioni e l'impiego di legante, si terrà conto di realizzare i giunti in ritiro, avendo cura di riempire gli interstizi a vista con pietrame di pezzatura minuta.

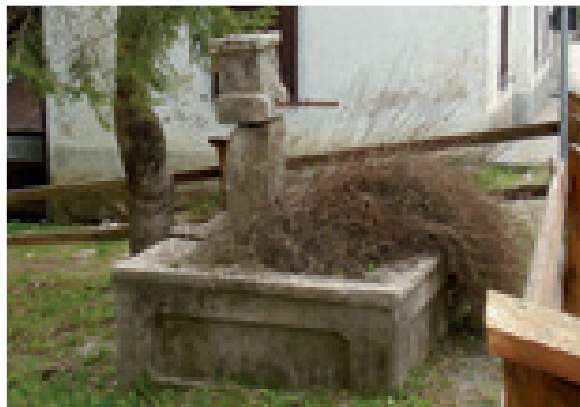
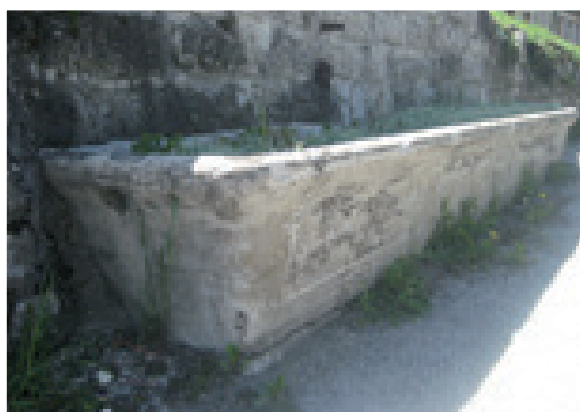
Le fontane, e in particolare gli esempi "minori", non hanno subito interventi manutentivi, per cui si trovano sovente in condizioni di degrado strutturale e di natura biologica.

Per quanto riguarda i manufatti in pietra o cemento, quali fontane, lavatoi ed abbeveratoi, la tipologia di degrado più diffusa consta nella presenza di incrostazioni di vario genere, dovute agli agenti atmosferici o biologici, di fratturazioni o disgregazioni degli elementi che li compongono, di fessurazioni generate da fenomeni quali la gelività del materiale o l'inquinamento atmosferico, nonché da fenomeni di natura biologica o da ossidazioni.

La prima operazione consiste nella pulizia delle parti da incrostazioni calcaree, muschi, croste, al fine di riportare il manufatto alla policromia antica.

Eventuali interventi di consolidamento delle lesioni vanno effettuate mediante opportune resine o materiale appropriato, che, se non sufficienti, vanno integrati con l'inserimento di perni o staffature in acciaio.

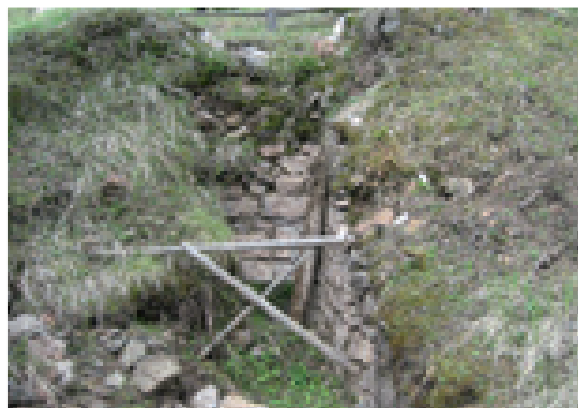
I manufatti minori che attestano il lavoro dell'uomo, quali forni per la produzione della calce, arfe, forni da lino, opere di regimazione idraulica ecc., risultano sovente abbandonati e pertanto oggetto di un degrado così avanzato da rendere difficile la loro lettura.
